AVENUE DAPPLES 24-26-28

LAUSANNE - VD

Historique - Situation

Rénovation complète de l'enveloppe du bâtiment.

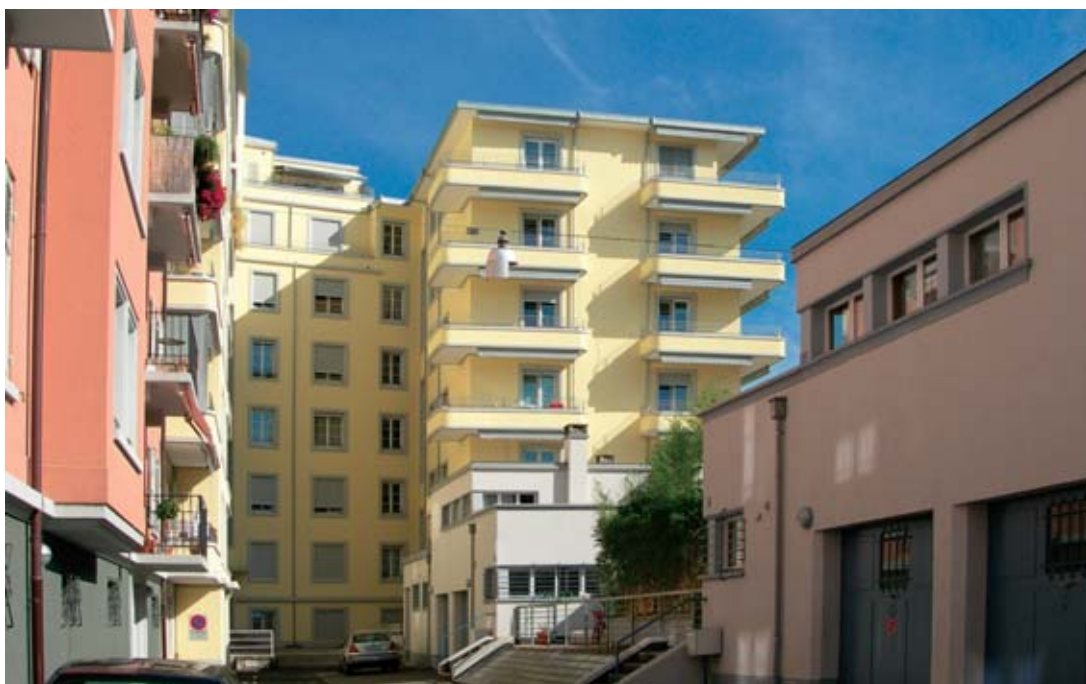
Le bâtiment assaini répond aux exigences de confort actuelles et repart pour de nombreuses années de service.

Ceci afin d'en finir avec les infiltrations d'eau retenues sur le toit par un chéneau central. Désormais coiffé d'une toiture en zinc titane, surélevée et dotée de chéneaux extérieurs, l'immeuble est également équipé de fenêtres en PVC avec vitrages isolants, en accord avec les services du patrimoine construit et du service de l'architecture de Lausanne. L'accès aux trois entrées et aux appartements est sécurisé par l'aménagement d'un sas d'entrée, d'interphones et de grilles anti-effraction au rez-de-chaussée.
